UTILIZAÇÃO E CONSERVAÇÃO DO EDIFICADO

INTENÇÃO DE POSSE ADMINISTRATIVA

Torna-se público que, de acordo com a alínea d) do nº 1 do artigo 112º do Código do Procedimento Administrativo, aprovado pelo Decreto – Lei nº 4/2015 de 07/01, fica(m) notificado(s) o(s) eventual(ais) proprietário(s) da **edificação sita na Rua do Centro nº 76, Espariz, União das Freguesias de Espariz e Sinde, deste concelho, nos seguintes termos:**

AUTO DE VISTORIA

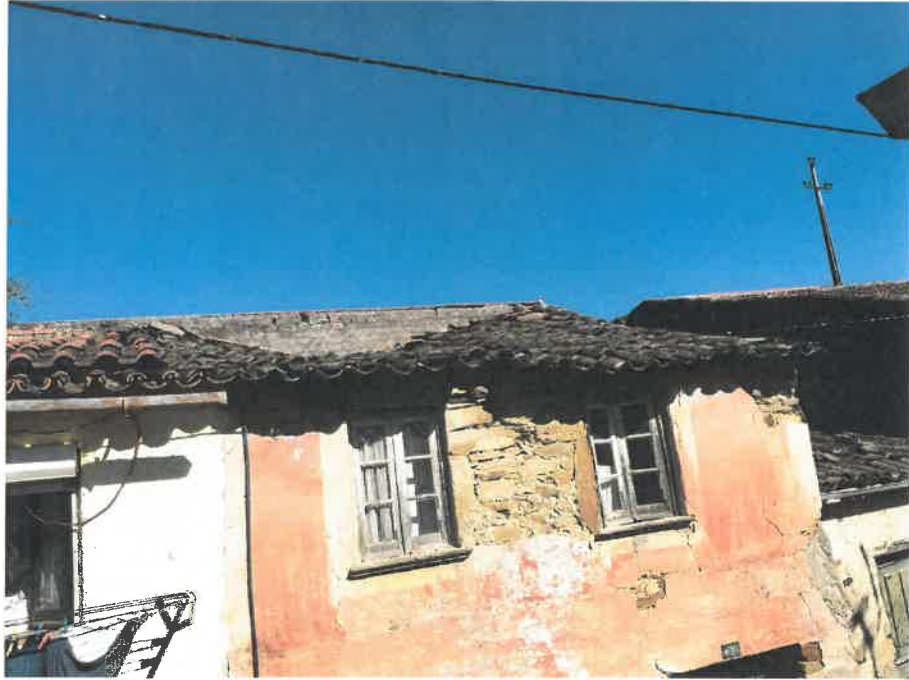
Figura 3

- 2.1) Telhas e estrutura do beirado soltas e/ou em risco de queda iminente para o espaço público;
- 2.2) Parede exterior (alçado da rua) e muro do pátio em alvenaria de pedra, com sinais de degradação, designadamente deformação de prumada e deterioração de ligantes, fissuramentos e inclinações acentuadas, apresentando esgotamento dos seus elementos estruturais, considerando-se que não apresenta capacidade para desempenhar as funções que lhe são atribuídas, representando um perigo real para a segurança de pessoas e bens e constituindo perigo eminente de queda;

- 2.3) Vãos em avançado estado de degradação, designadamente, janelas com madeiras apodrecidas;
- 2.4) Existência de resíduos vários provenientes do desmoronamento da cobertura e consequente deteiorização do interior da edificação que poderão constituir risco para a salubridade e saúde pública;

- Recuperação e limpeza do telhado;
- Estabilização das paredes exteriores em alvenaria de pedra incluindo remoção das argamassas soltas, lavagem e execução de reboco e pintura, incluindo a execução de capeamento superior em argamassa;
- Substituição de caixilharias ou, em alternativa, o encerramento de vãos com recurso a alvenaria de tijolo rebocada e pintada;
- Remoção de árvores, limpeza da vegetação e entulho existentes no logradouro;
- Escoramento ou substituição da estrutura do piso intermédio do edifício.
