## RELATÓRIO FINAL

(Proc.º 10/2016 – SAD/95/17)

**AUTO DE VISTORIA**

**Assunto:** Auto de Vistoria  
Rua Bento Garçês, Parcelada, Covas - Tábua  
**Requerente:** CM de Tábua

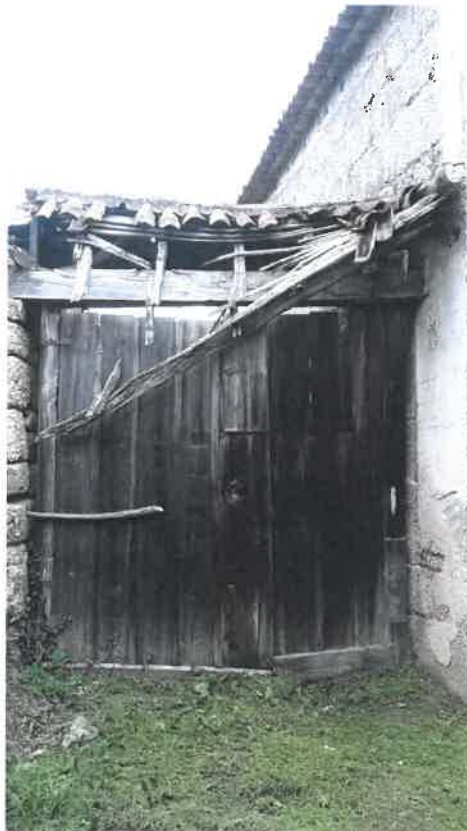
Figura 4

- 2.2.1 Existência de vegetação e resíduos vários no logradouro da edificação, os quais poderão constituir risco para a salubridade e saúde pública.
- 2.2.2 Vão de entrada no logradouro do prédio coberto por telheiro com estrutura de madeira apodrecida e revestimento em telha cerâmica parcialmente ruída;
- 2.2.3 Dependência situada a poente do edifício principal, de um piso, constituída por paredes de alvenaria de pedra à vista e cobertura com estrutura de madeira, apresentando deformações visíveis e revestimento com telha cerâmica de meia cana, as quais se encontram bastante degradadas e com risco de queda para o caminho.

- 1.2.1 Remoção e limpeza da vegetação e resíduos existentes no logradouro;
- 1.2.2 Demolição do telheiro. [Figura 4 da reportagem fotográfica];
- 1.2.3 Remoção da cobertura da dependência situada a poente do edifício principal, incluindo capeamento superior das paredes de alvenaria em argamassa semelhante à existente, incluindo o encerramento de vãos com alvenaria.
